ILOT AZEMA LAISSAC -
NIVEAU 3

Etat de l'immeuble

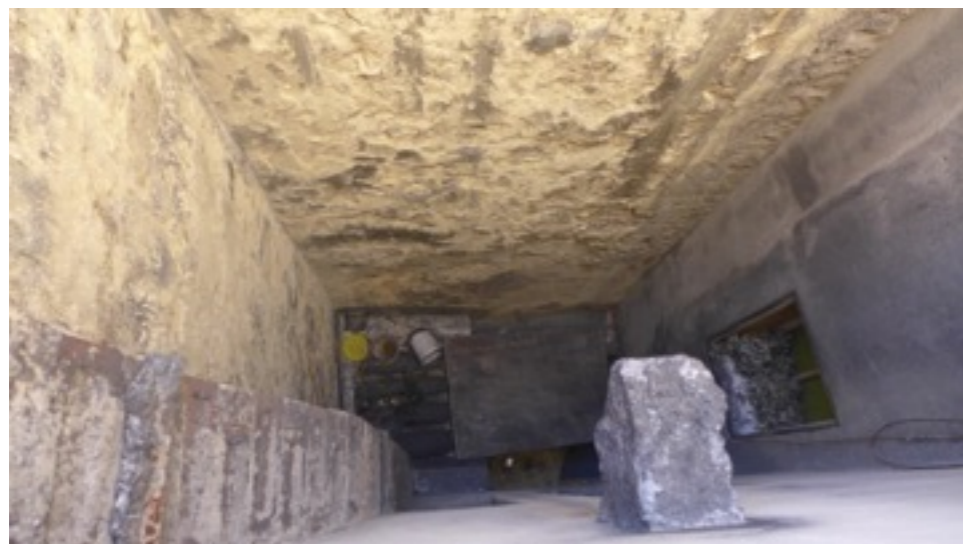
Un accès commun (couloir en RDC couvert par une toiture terrasse) parcelles 368 et 369

Un escalier en fond de la parcelle n° 369 desservant 2 lots par étage et 2 courettes

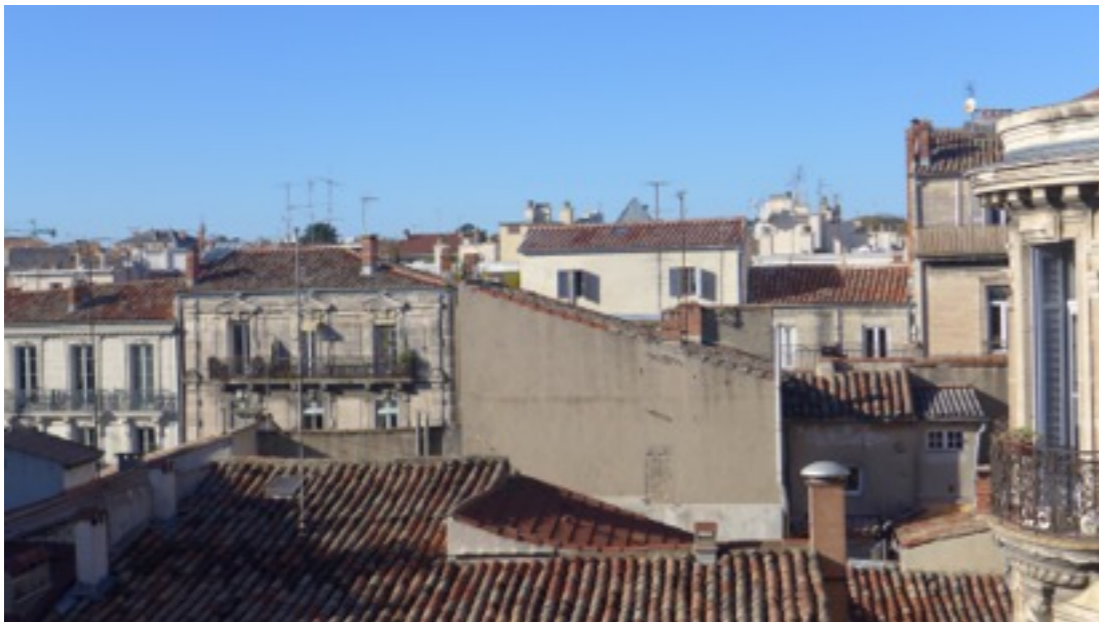
L'immeuble est en L, derrière la parcelle 368

La façade sur rue est en R+2 et les lots en fond de parcelle sont en R+3
le 3ème étage a été surélevé et transformé : les greniers sont devenus 2 logements d'habitation.
